Universell einsetzbare Techniken für Reparaturen an PE-Rohrleitungen und die Adaption an bestehende Systeme

Robert Eckert, Norbert Schumacher

Als Fortführung des Beitrags: „Anwendungstechnische Aspekte bei Reparaturen an PE-Rohrleitungen“ aus dem Jahre 2015 sollen nun praxisorientierte Lösungen für typische Problemstellung bei PE-Trinkwasserleitungen und insbesondere auch für deren Anschluss an bestehende, herkömmliche Rohrsysteme vorgestellt werden.

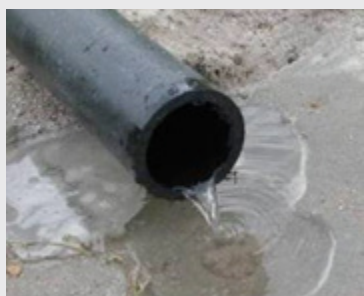
Bild 1: Nachlaufendes Wasser an der Reparaturstelle muss gestoppt werden

Restwasser (**Bild 1**) vom Verbindungsbereich zuverlässig zurückzuhalten, ist also die Herausforderung. Gummiblasen

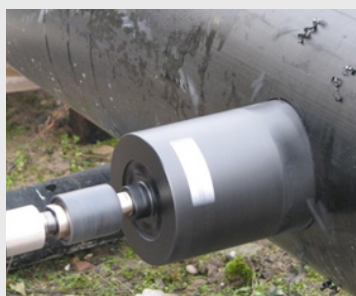
Bild 2: Anbohrung des Rohres in 9-Uhr-Position

Es besteht aus einer Doppelhub-Kolbenpumpe mit Manometer, den erforderlichen Anschlusschläuchen sowie einem Bohrer. Nennweitenspezifisch werden acht Ballontypen für d 90 bis d 900 mm angeboten, wobei z. B. die Typen 1 und 2 den Durchmesserbereich d 90 bis d 315 mm abdecken. Über eine anzubringende Bohrung in der Rohrwand (**Bild 2**) wird ein Reparaturballon in die Leitung eingeführt und auf-

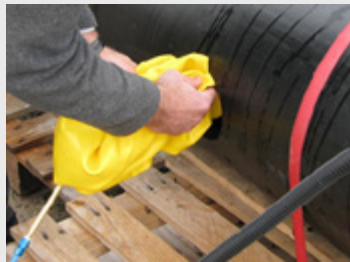
Bild 3: Einbringen des Reparaturballons

geblasen (**Bild 3** und **Bild 4**). Dadurch liegt er an der Rohrwand an und dichtet den Bereich gegen nachlaufendes Wasser.

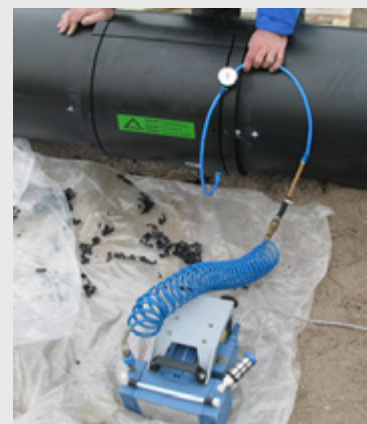
Bild 6: Ein Sattel-formstück, hier ein Reparatursattel, der mit Vakuumspanntechnik montiert wird, verschließt das Anbohrloch

Anschließend wird der Reparaturballon entlüftet und aus der Leitung gezogen. Vor Inbetriebnahme der Rohrleitung wird das Anbohrloch durch ein Heizwendelsattel-Formstück dauerhaft verschlossen (**Bild 6**).

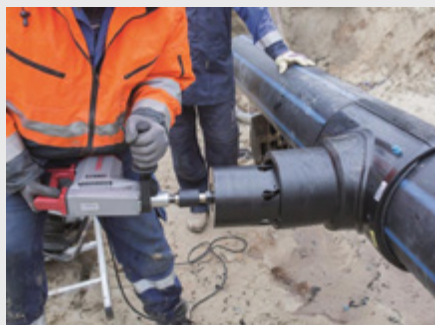
Bild 7: Anbohren der Leitung durch die Stutzenschelle SA XL d 355 / d 225mm

Nach Schweißung der Stutzenschelle SA XL wurde das Rohr anschließend angebohrt (**Bild 7**). Über die Öffnung wurde der Reparaturballon in die Leitung eingeführt (**Bild 8**) und aufgeblasen.

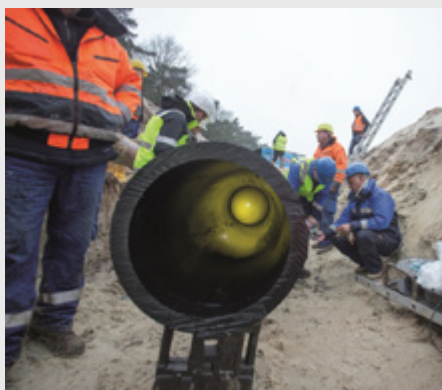
Bild 9: Der Reparaturballon dichtet im Rohr gegen nachfließendes Wasser ab

Wasser zu vermeiden, wurde die Bohrung am Hauptrohr im Kämpferbereich (3-Uhr- bzw. 9-Uhr-Position) angebracht. Somit kann aufgestautes Wasser über die Bohrung abfließen. Nun war das nachlaufende Wasser gestoppt (**Bild 9**). Der Sperrdruck im Reparaturballon wurde mittels Manometer überwacht (**Bild 10**).

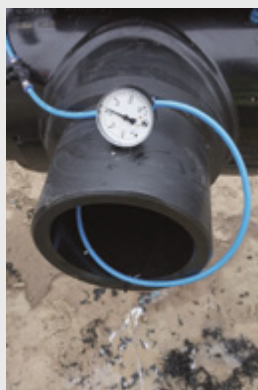
Bild 10: Überwachung der Absperrung mittels Manometer

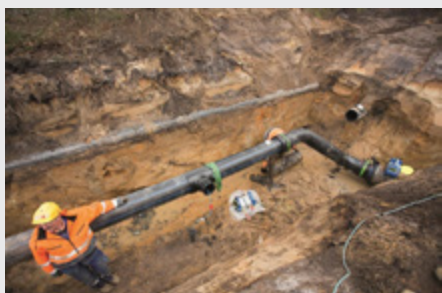
Bild 11: Einbau des Etagebogens d 355 mm/ 45°

Die vorgefertigten Etagen-Bögen wurden in das Netz eingebunden. Die Schweißverbindungen konnten an beiden Enden des Passstückes ausgeführt werden (**Bild 11**). Nach Ablauf der Abkühlzeiten wurde der Reparaturballon entlüftet und dann entfernt. Abschließend wurde der Sattel-Stutzen dauerhaft verschlossen (**Bild 12**).

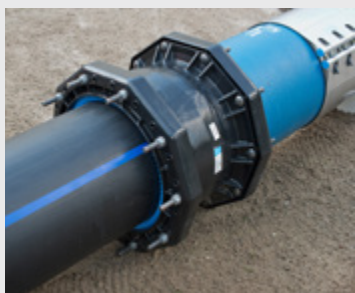
Bild 14: Einbindung PE-Rohrleitung in bestehende Guss-Leitung

Mit dieser Methode wird der Kriecheffekt im Verbindungsbereich des PE-Rohres unterbunden. Mit längskraftschlüssigen Großbereichskupplungen werden so langlebige Einbindungen von PE-Rohren in bestehende Wasserrohrnetze aus konventionellen Werkstoffen hergestellt (**Bild 14**). Neue Rohrleitungen werden oftmals parallel zu bestehenden Rohrleitungen gebaut. Nach erfolgreicher Druckprüfung wird dann die Einbindung an das bestehende Netz vorgenommen. Dies wird in der Regel mit ent-

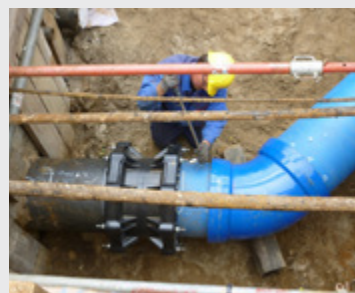
Bild 15: Einbindung der parallel zur alten Gussleitung verlaufenden neuen Leitung

Hier zeigt sich der große Vorteil der Verbindung mit längskraftschlüssigen Großbereichskupplungen: zum einen werden die durch die Richtungsänderung des Leitungsverlaufs auf die Übergangsverbindung wirkenden Axialkräfte aufgenommen und zum anderen werden dadurch Abwinklungen der alten zur neuen Rohrachse von bis zu 8° ausgeglichen (**Bild 15**).

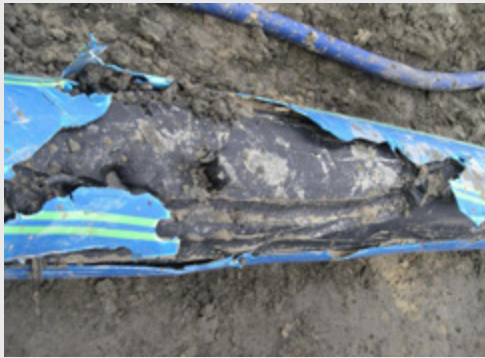
Bild 16: Durch Baggereingriff beschädigte Rohrwasserleitung

Bei der Reparatur sind oftmals verschiedenste Problemstellungen auf der Baustelle zu lösen. Das folgende Fallbeispiel beschreibt den akuten Reparaturfall einer Rohrwasserleitung d 355 mm, SDR 11. Diese wurde im Spülbohrverfahren eingebaut und später durch einen Baggereingriff so stark beschädigt (**Bild 16**), dass der betroffene Leitungsabschnitt herausgetrennt und durch ein Passstück ersetzt werden musste. Die Einbindung sollte mit entsprechenden Elektroschweißfittings erfolgen. Dies konnte nur teilweise realisiert werden, da sich folgende Schwierigkeiten auftraten:

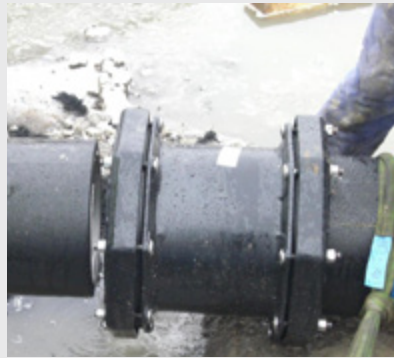
Bild 17: Innenstützhülse SHVA im linken Rohr bereits eingeschoben, FRIAGRIP-Kupplung DN 300 rechts vormontiert

Aufgrund der Bedeutung für die Versorgung der Bevölkerung mit Trinkwasser musste die Leitung schnellstmöglich wieder in Betrieb genommen werden. Die vorherrschenden, widrigen Baustellenbedingungen führten zur Entscheidung, die letzte Einbindung mit längskraftschlüssigen Großbereichskupplungen FRIAGRIP in Kombination mit Innenstützhülsen für PE-Rohre durchzuführen (**Bild 17, Bild 18**).

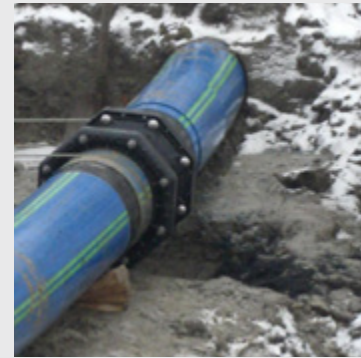
Bild 18: Verbindung Passstück und bestehende PE-Rohrwasserleitung mit FRIAGRIP-Kupplung
